## Posouzení stavu střešní dřevěné konstrukce objektu z hlediska napadení dřevokaznými škůdci - revize I.

**Objekt:** Základní umělecká škola

**Adresa:** Dr. Slavíka 1062, 413 01 Roudnice nad Labem

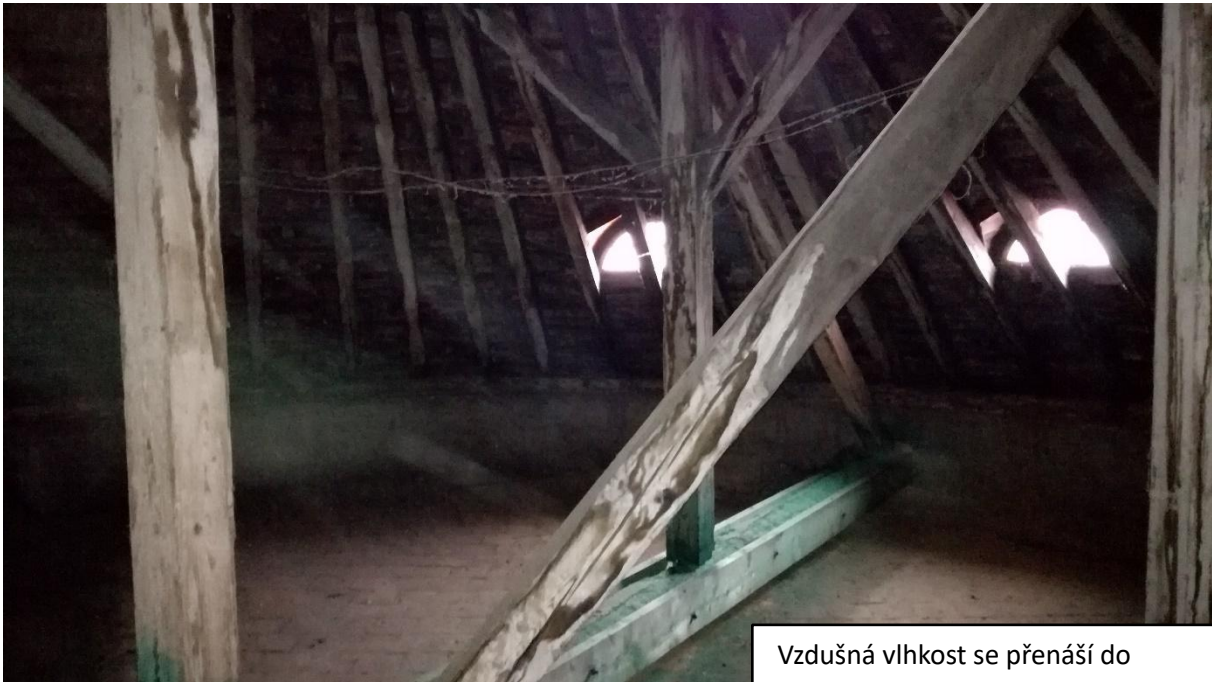
Vzdušná vlhkost se přenáší do dřevěných prvků a projevuje se na celé konstrukci střechy (mapy na trámech).

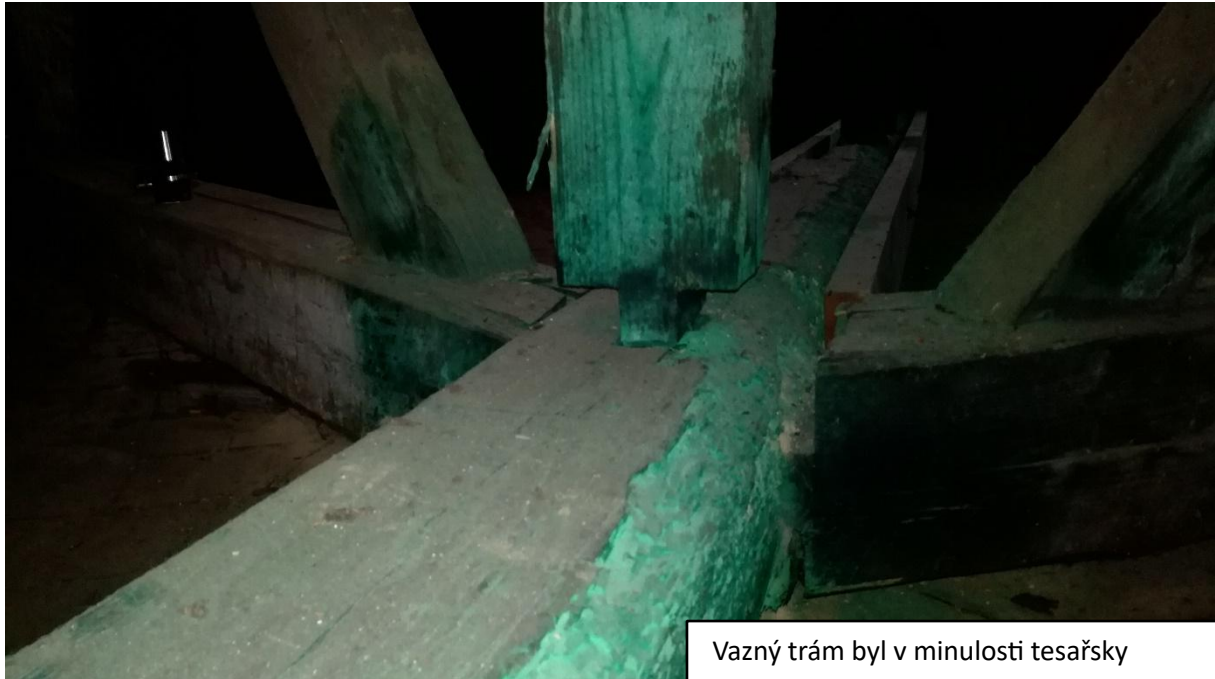
Vazný trám byl v minulosti tesařsky nedostatečně opravován a také chemicky ošetřen. Tesařské spoje vazných trámů a sloupku vazby jsou nefunkční.

- Podložení a posílení konstrukce vazného trámu "příložkami"
  - ⇒ demontáž stávajících nefunkčních příložek
  - ⇒ podložení středu vazného trámu roznášecí podložkou

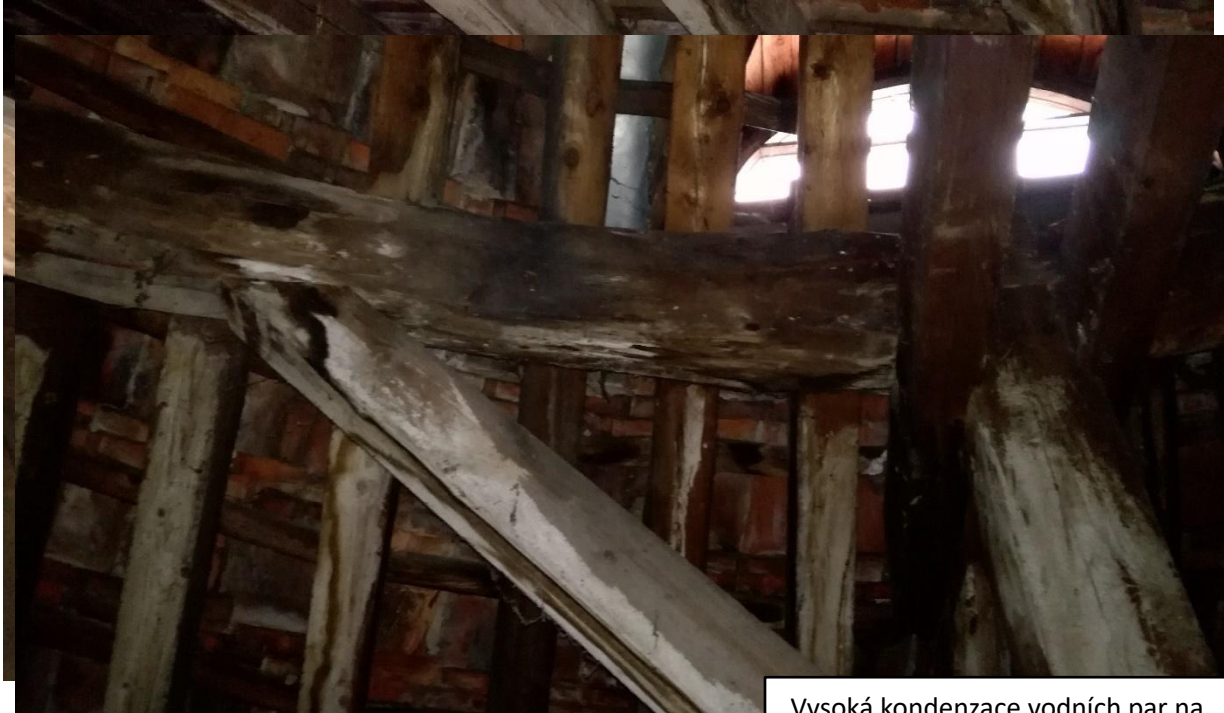
Vysoká kondenzace vodních par na konstrukci se projevuje tvorbou plísní.

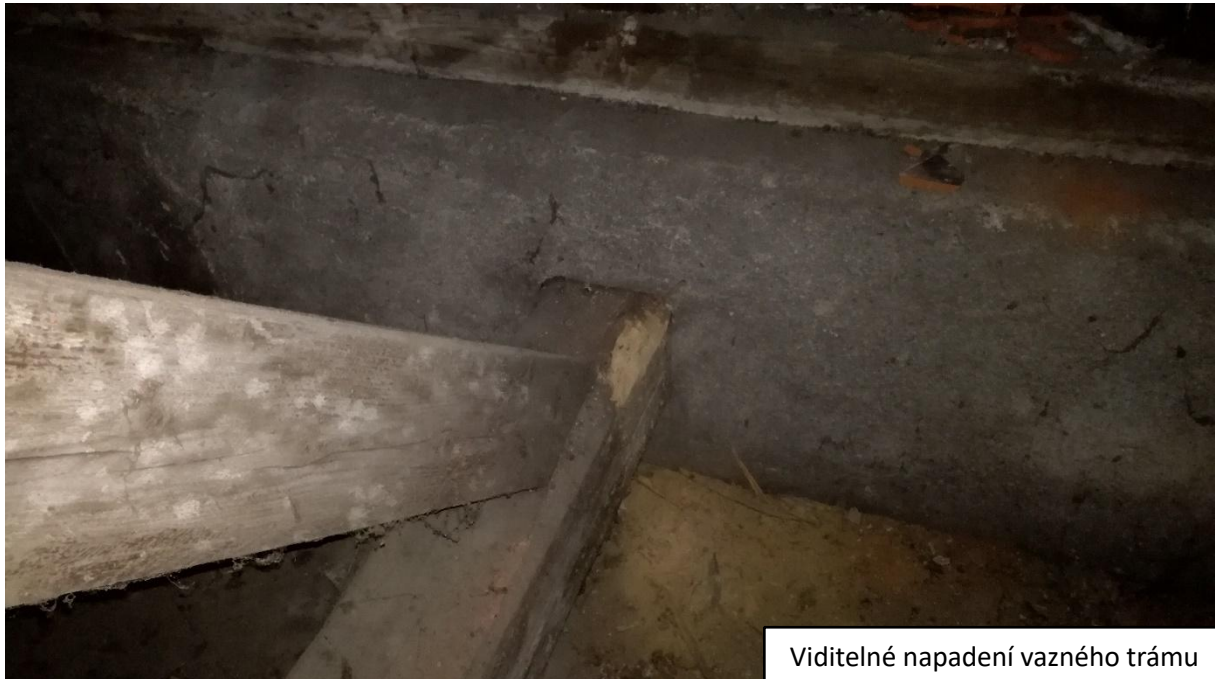
Viditelné napadení vazného trámu dřevokazným hmyzem (požerek na podlaze půdy).

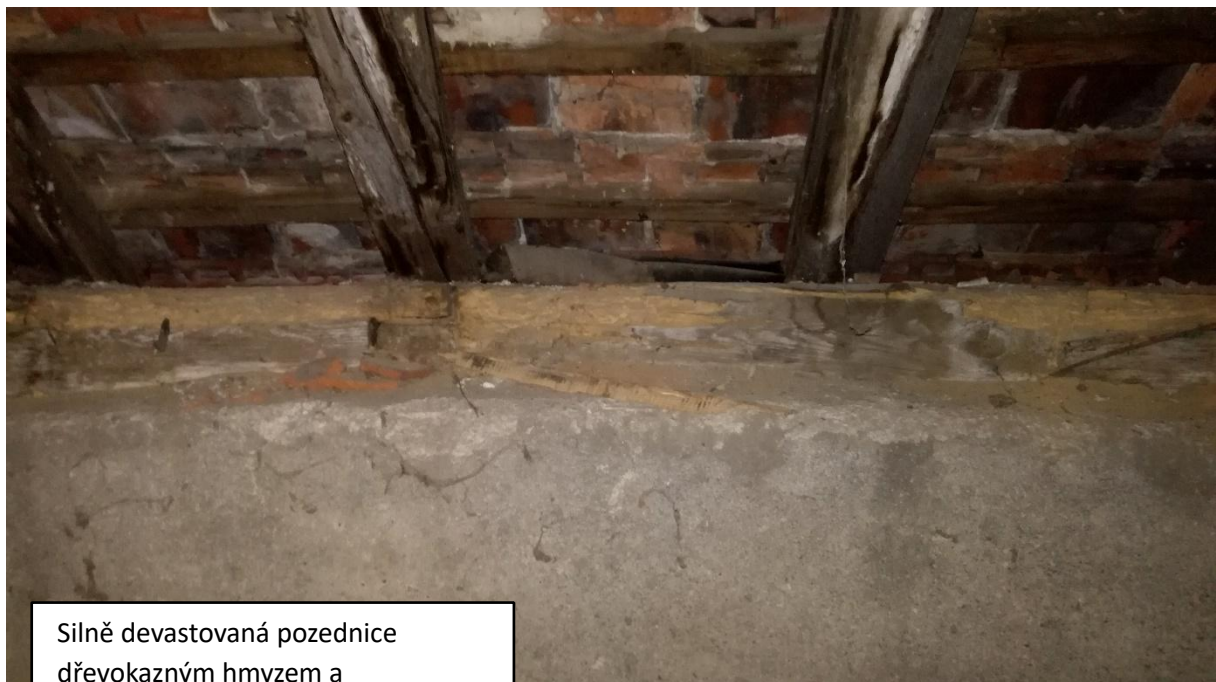
- dřevokazná houba dřevomorka zjištěna na pozednici v obloukové části domu
- ⇒ vzhledem k přítomnosti celulózovorních hub na pozednici, zvýšené vlhkosti a masivní kondenzaci na konstrukci je zde vysoké riziko, že se hniloba rozšíří i do obvodového zdiva – NUTNÉ ŘEŠIT!

Silně devastovaná pozednice dřevokazným hmyzem a dřevomorkou. Nutné vyměnit za nové segmenty pozednic a všechny krokvní trámy ve spoji s pozednicí vyměnit v délce 1,2 bm.

- ⇒ odhalení zhlaví (vytvoření kapes po 3 stranách)
  - ⇒ montáž příložek
- provedení tesařských výměn s použitím příslušných tesařských spojů:
  - ⇒ celá pozednice v obloukové části domu v délce 5 x 2 bm, vzpěra sloupku vazby v délce 4,5 bm

- ⇒ po vyjmutí pozednic napadených dřevomorkou budou provedeny sanační práce na zdivu objektu
  - ⇒ všechny spoje budou, zajištěny dubovým kolíkem, lepené a nebo spojené závitovými tyčemi s maticemi

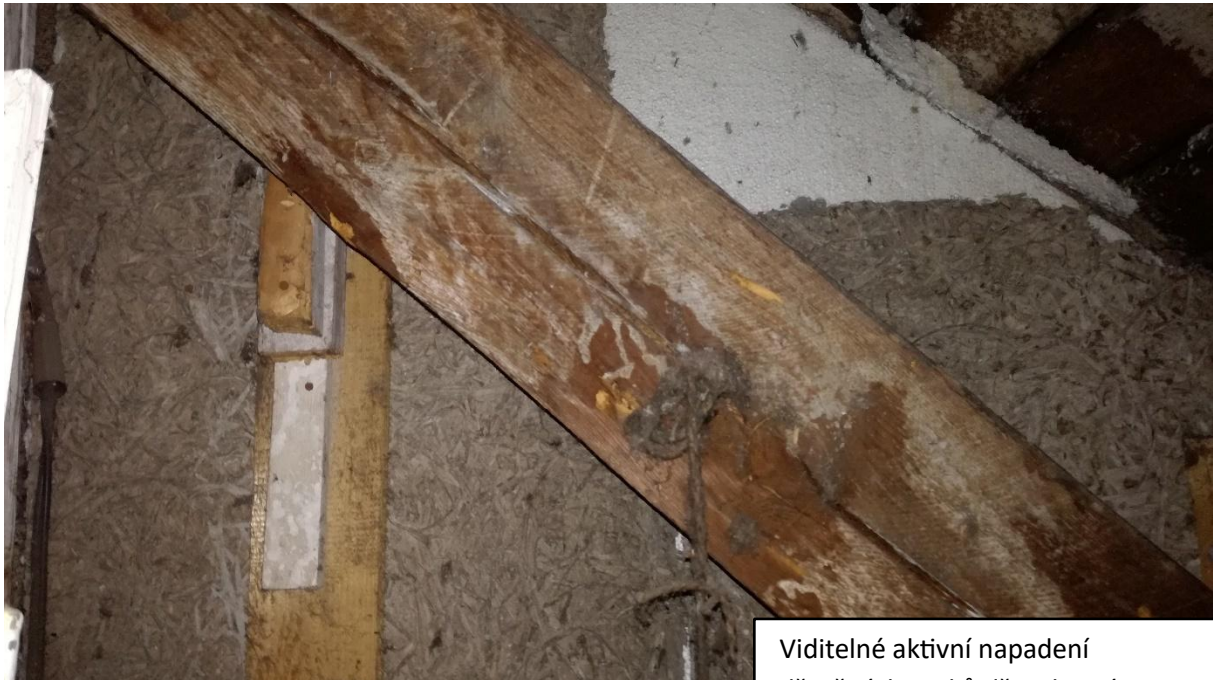
Viditelné aktivní napadení  
dřevěných prvků dřevokazným  
hmyzem čeledi tesaříkovití.

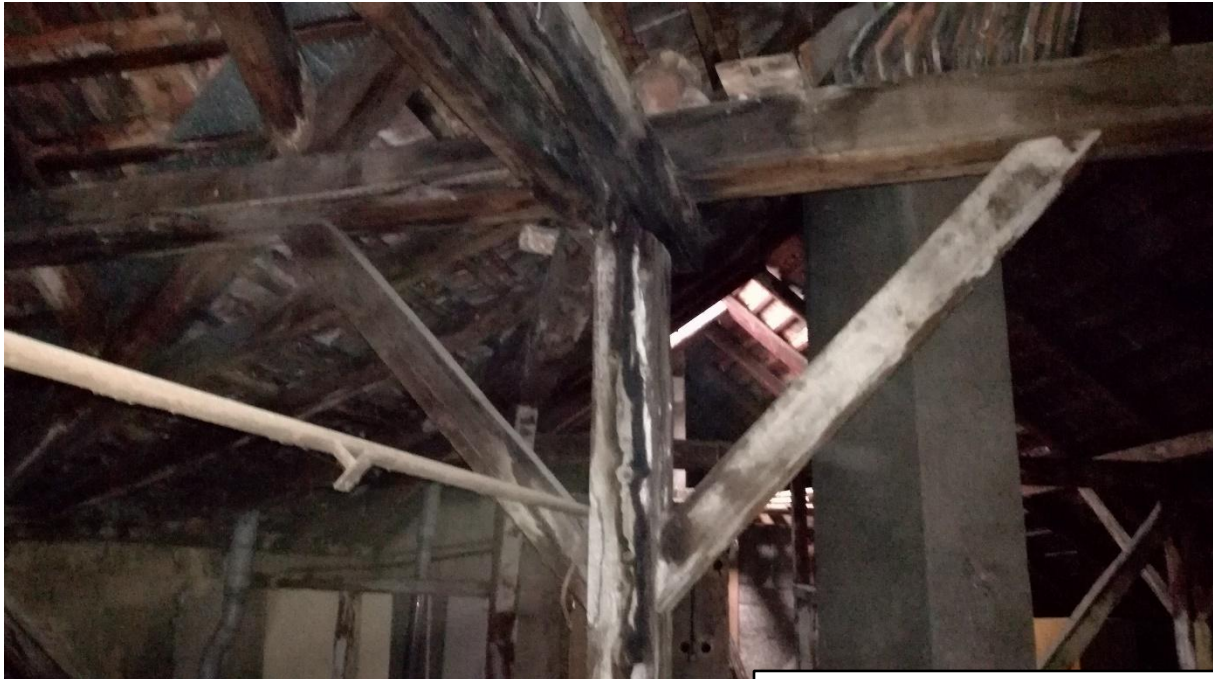
Nepochopitelně umístěné dřevěné prvky v konstrukci střechy.

- ⇒ odstranění dřevěných prvků neplnící svou funkci v konstrukci

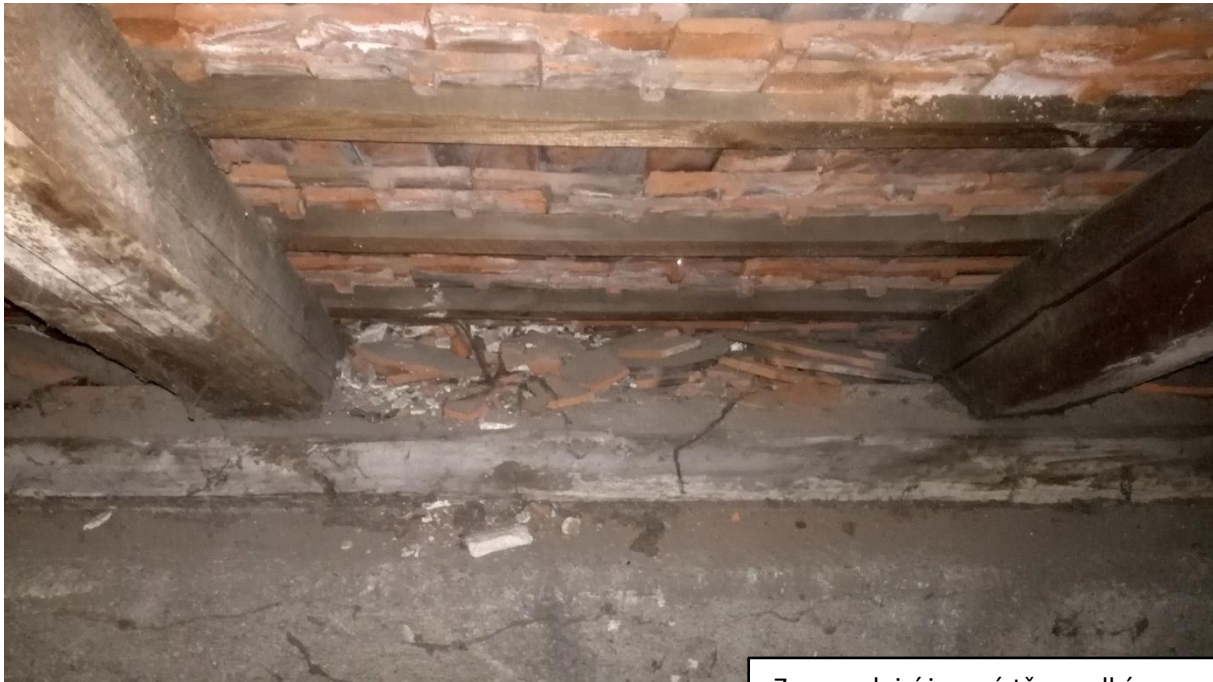
Za pozednicí je umístěno velké množství stavebního odpadu.

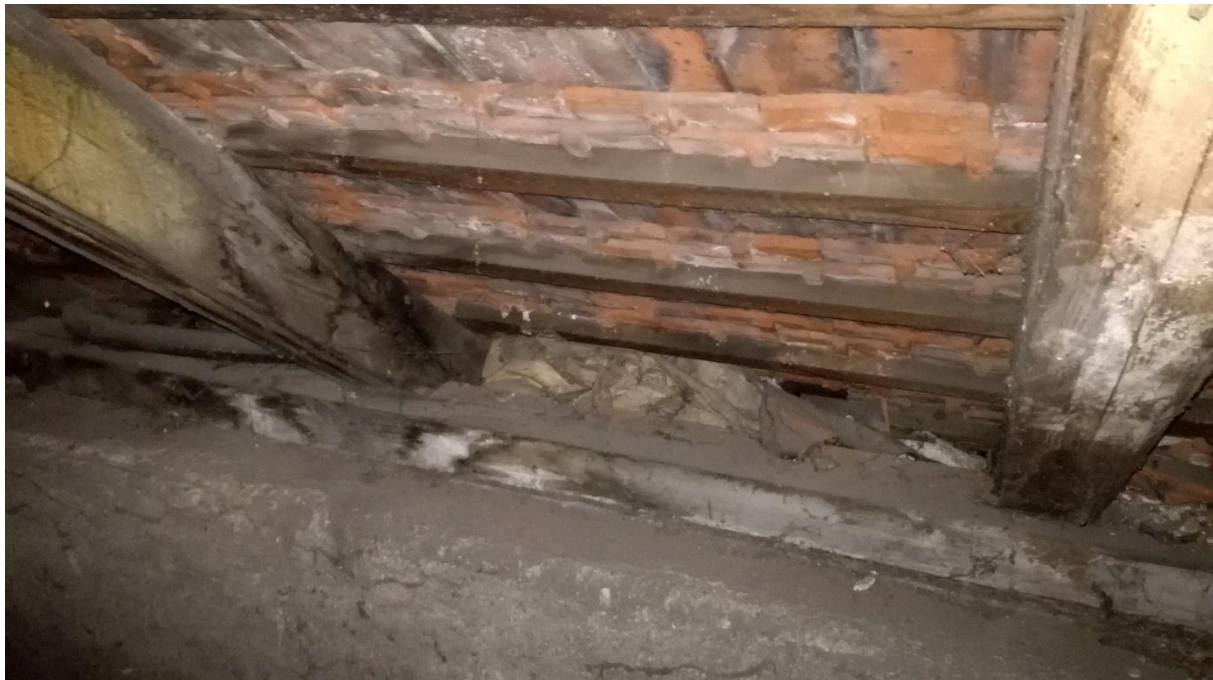
Na některých místech jsou neodborně umístěné prvky neplnící žádnou konstrukční funkci.
